DER DOM

In 30 Jahren einmal um den Dom

Moderne Techniken der Steinrestaurierung

Von Erich Pummer

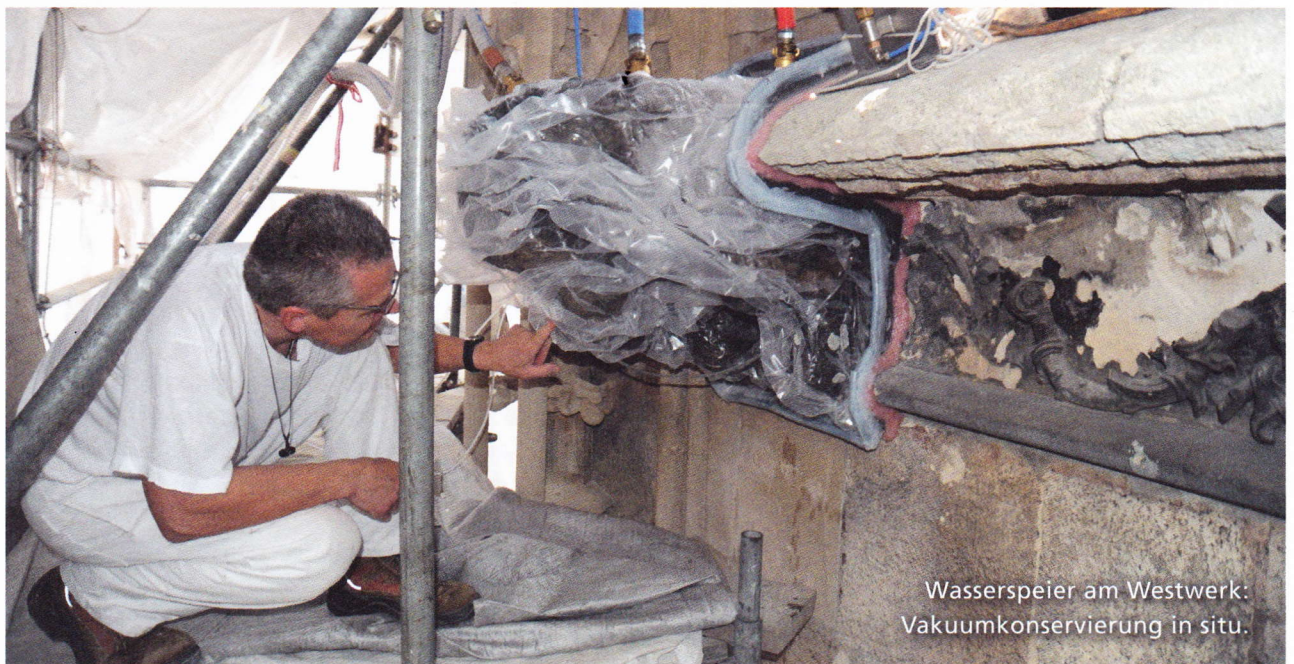
Wasserspeier am Westwerk:
Vakuumkonservierung in situ.

Doch auch bereits diese Kopien als auch einige noch originale skulpturale Wasserspeier unterhalb der Altane befanden sich in einem fortgeschrittenen Verfallsprozess. Deren Konservierung erfolgte mit der von uns entwickelten Unterdruckmethode (VKV – Vakuum-Kreislauf-Verfahren), die darauf ausgerichtet wurde, Steinkonservierungsmittel tief und durchdringend in den geschädigten Stein zu transportieren, und somit eine langfristige Erhaltung der wertvollen Details zu garantieren. Diese Vakuum-Behandlung wurde auch den Kopien der Stifterfiguren zuteil.

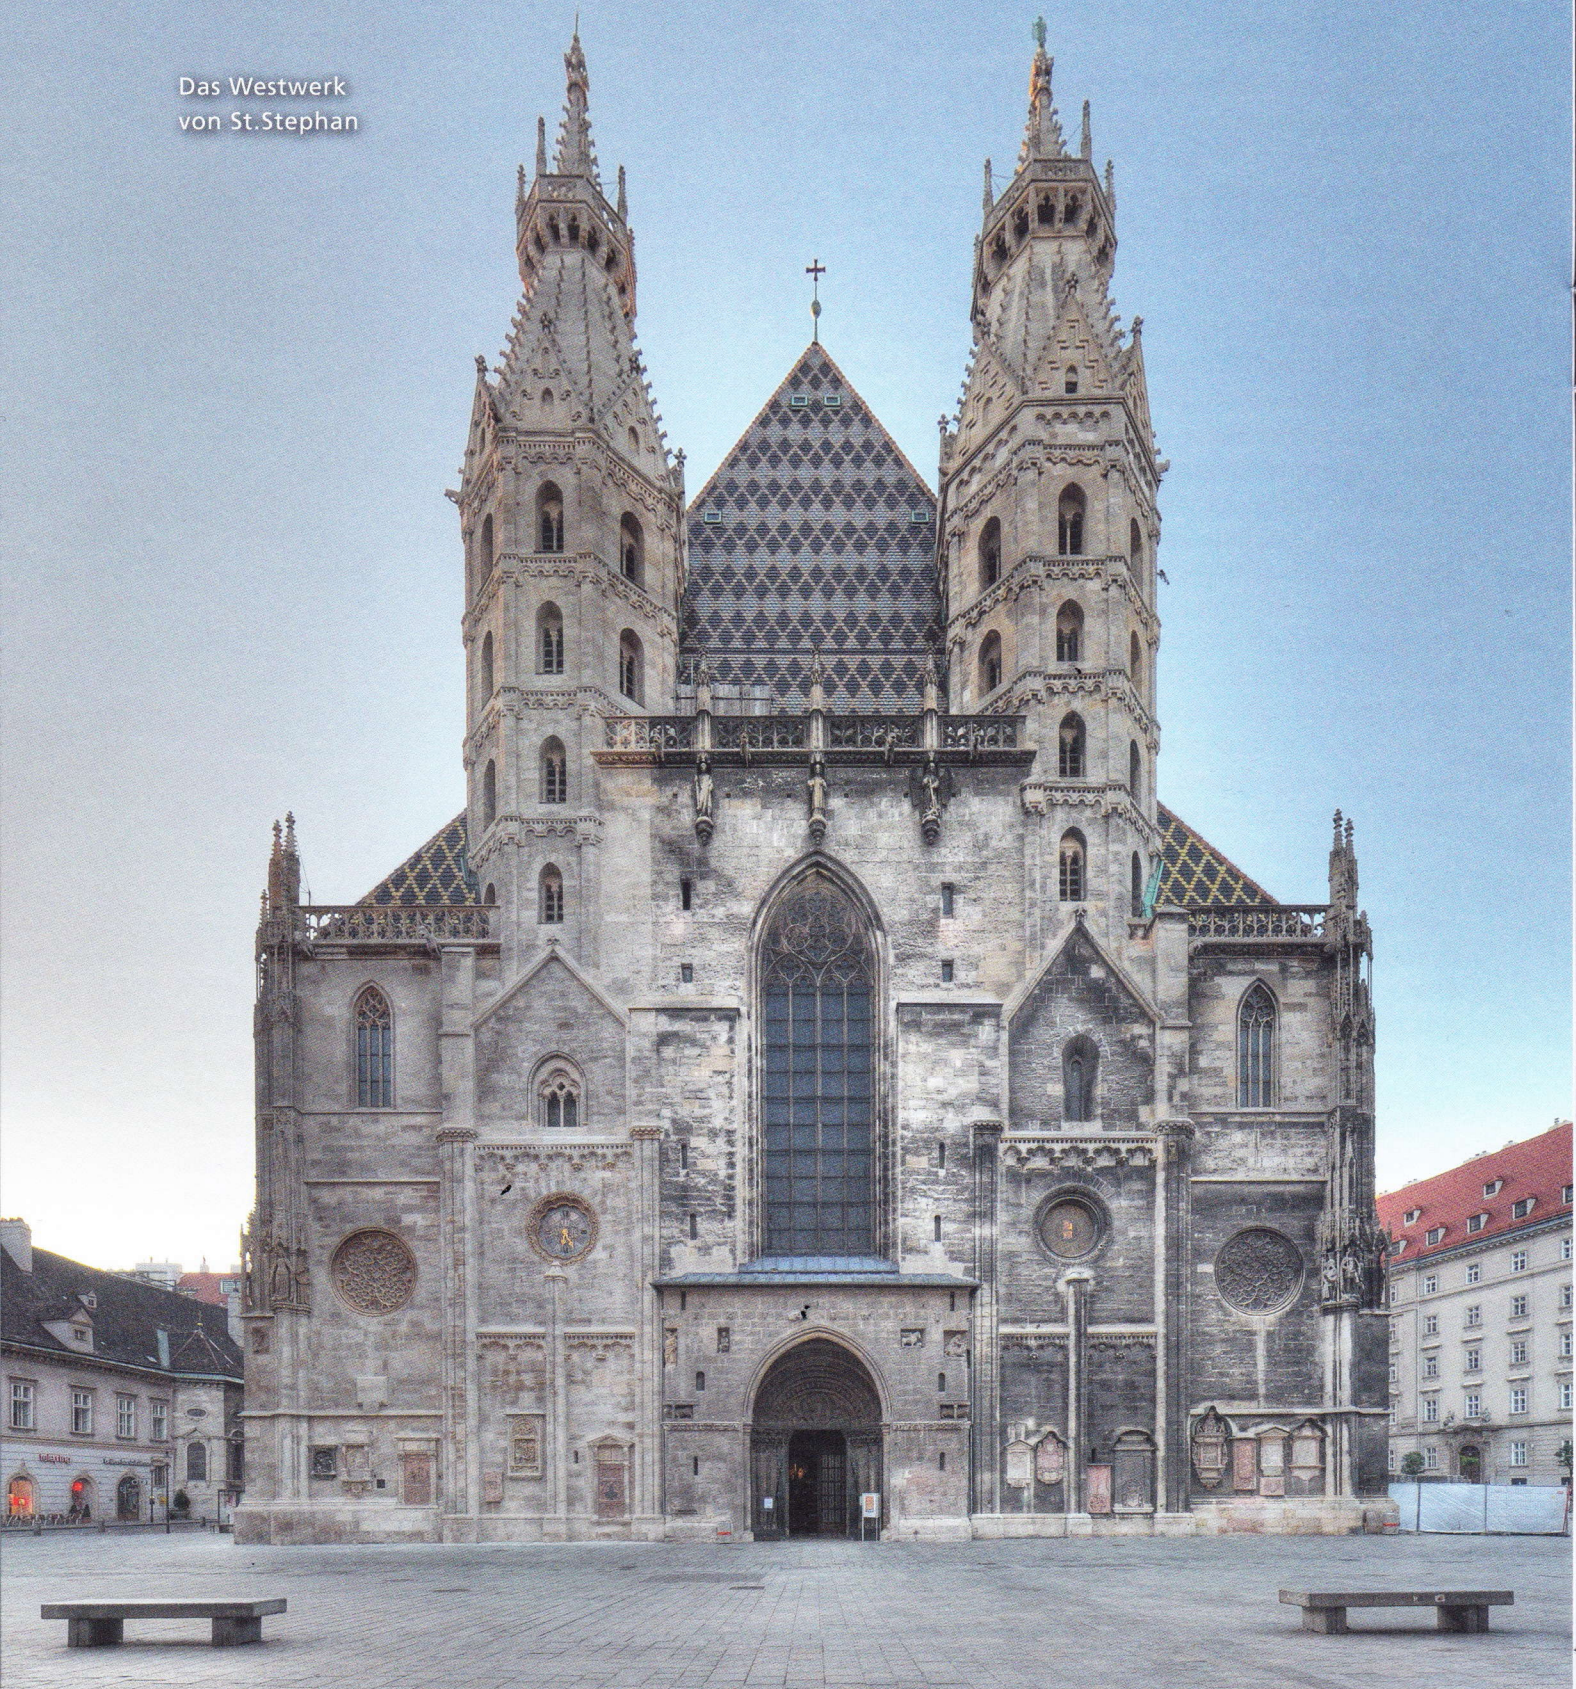
Das Westwerk
von St. Stephan

Das Westwerk, auch bekannt als die Wetterseite des Bauwerkes ist die, abgesehen vom Südturm, am meisten beanspruchte Fassade des Domes. So mussten die an den äußeren Ecken positionierten Stifterskulpturen der Katharina von Luxemburg und Rudolfs IV. aus dem 14. Jh. schon im 19. Jh. durch Kopien ersetzt werden, da sie durch Wind, Regen und Frost schon schwer in ihrer Form dezimiert waren. Die Originale befinden sich im Wien Museum.
