# UNSER STEPHANSDOM

## Der Stein atmet wieder

Ein konservatorisches Gesamtkonzept im großen Stil an der Fassade des Albertinischen Chores

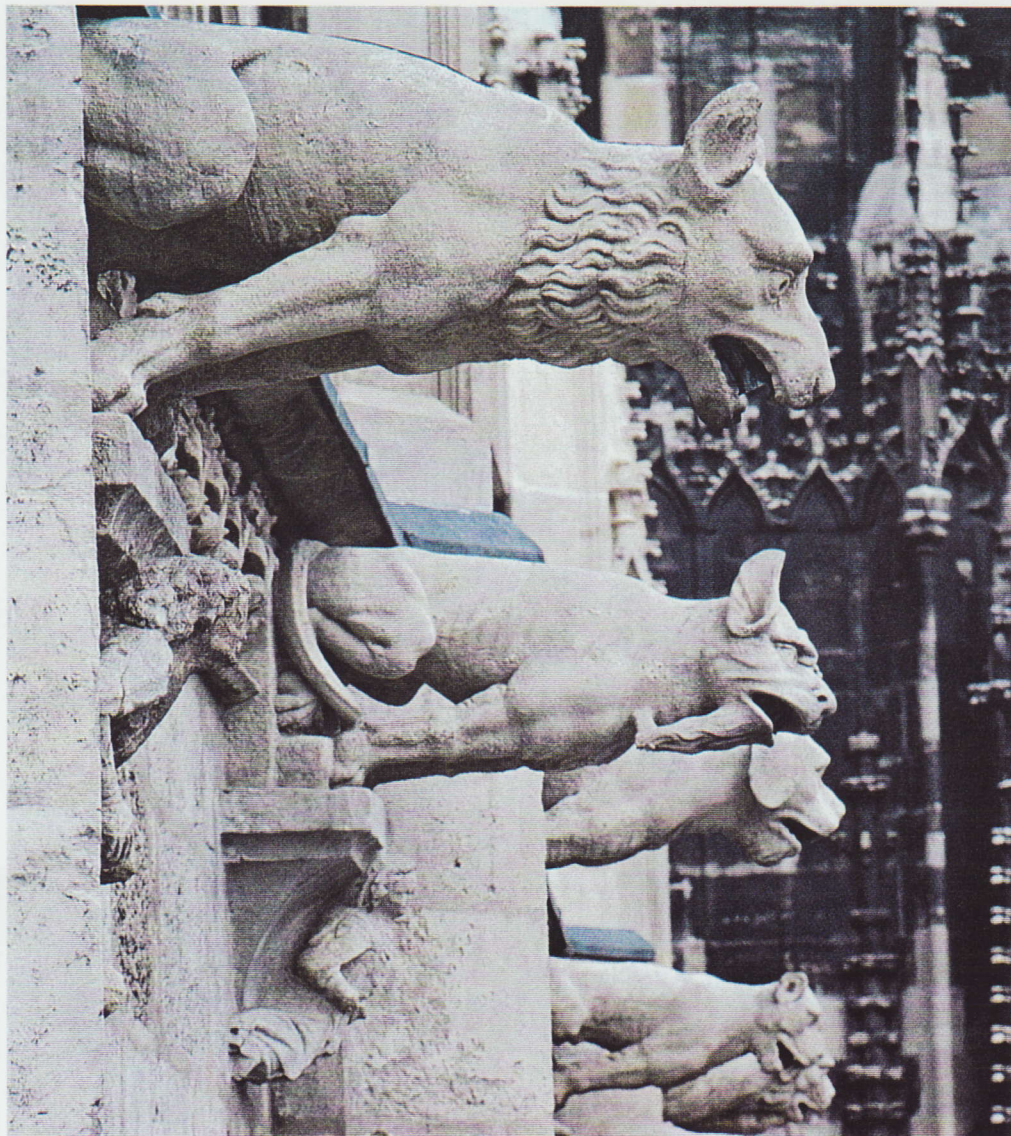
Gereinigte Wasserspeier am Albertinischen Chor

Unter den dichten Krusten (Ruß, Gips, Quarz) befindet sich eine zumeist stark geschwächte Steinstruktur, womit mit besonderer Vorsicht an die Reinigung des Steines herangegangen werden muß.

Strukturverfestigungen, Rissinjektionen, Vernadelungen, Verfugungen, bestandsichernde Ergänzungen und eine wasserabweisende Imprägnierung werden mit den Steinmetzarbeiten der Dombauhütte abgestimmt, wodurch ein besonders homogenes Endergebnis erreicht wird. Der Arbeitsaufwand meines Teams bestehend aus 6-8 Restauratoren für die Restaurierung der Chorfassaden wird ca. 30 000 Arbeitsstunden betragen.

Für die wertvollen ornamentalen und figuralen Details wenden wir eine komplexe Reinigungsmethode an, die

einerseits den hohen Ansprüchen der Denkmalpflege, andererseits dem ökonomischen Aspekt gerecht wird.

Mit chirurgischen Skalpell, Mikrosandstrahl, Ultraschallresonanz, pneumatischen Mikromeißeln und mit der höchst präzisen Nd:Yag. Lasertechnik (nähere Information finden Sie unter: [www.lasertech-artcons.at](http://www.lasertech-artcons.at)) wird die
